Terremotos Colombianos noviembre 23 y diciembre 12 de 1979

INFORME PRELIMINAR

Bogotá, D. E., 1980

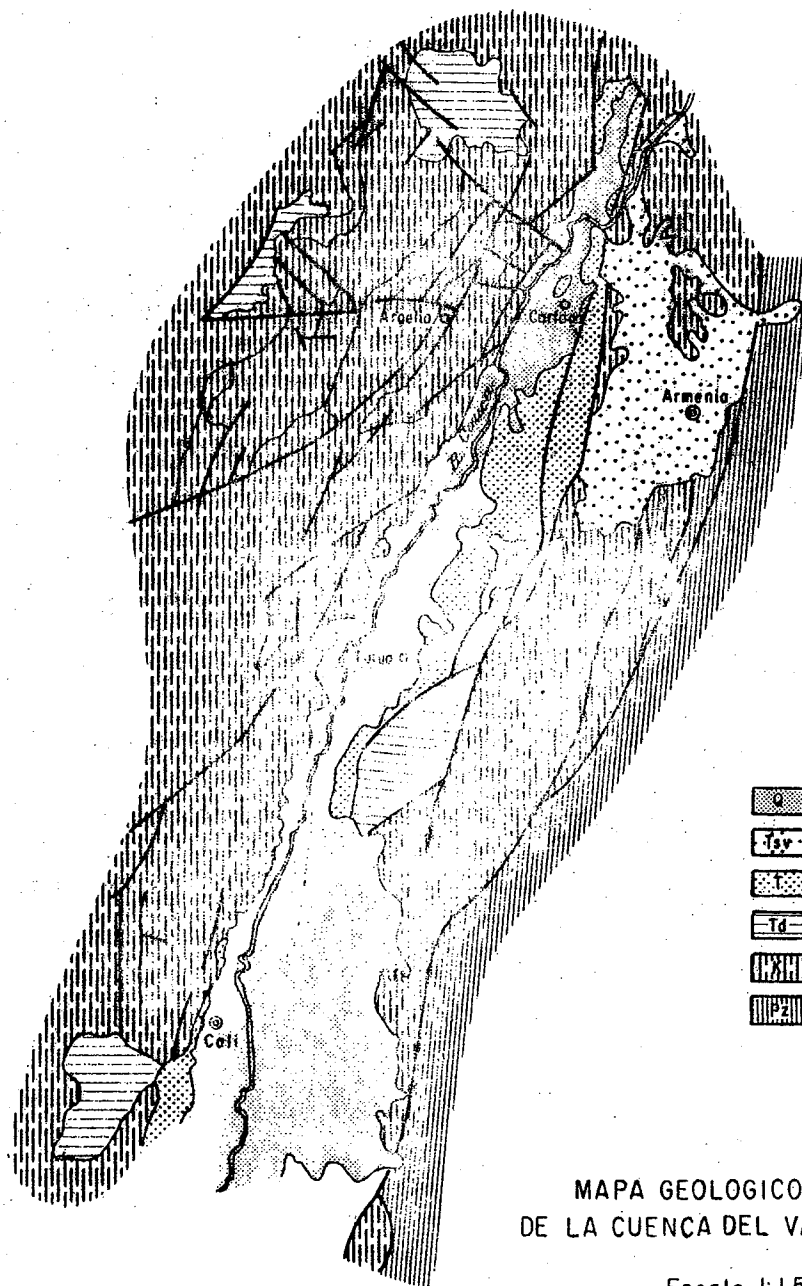
Figura No.1

MAPA GEOLOGICO GENERALIZADO
DE LA CUENCA DEL VALLE DEL CAUCA

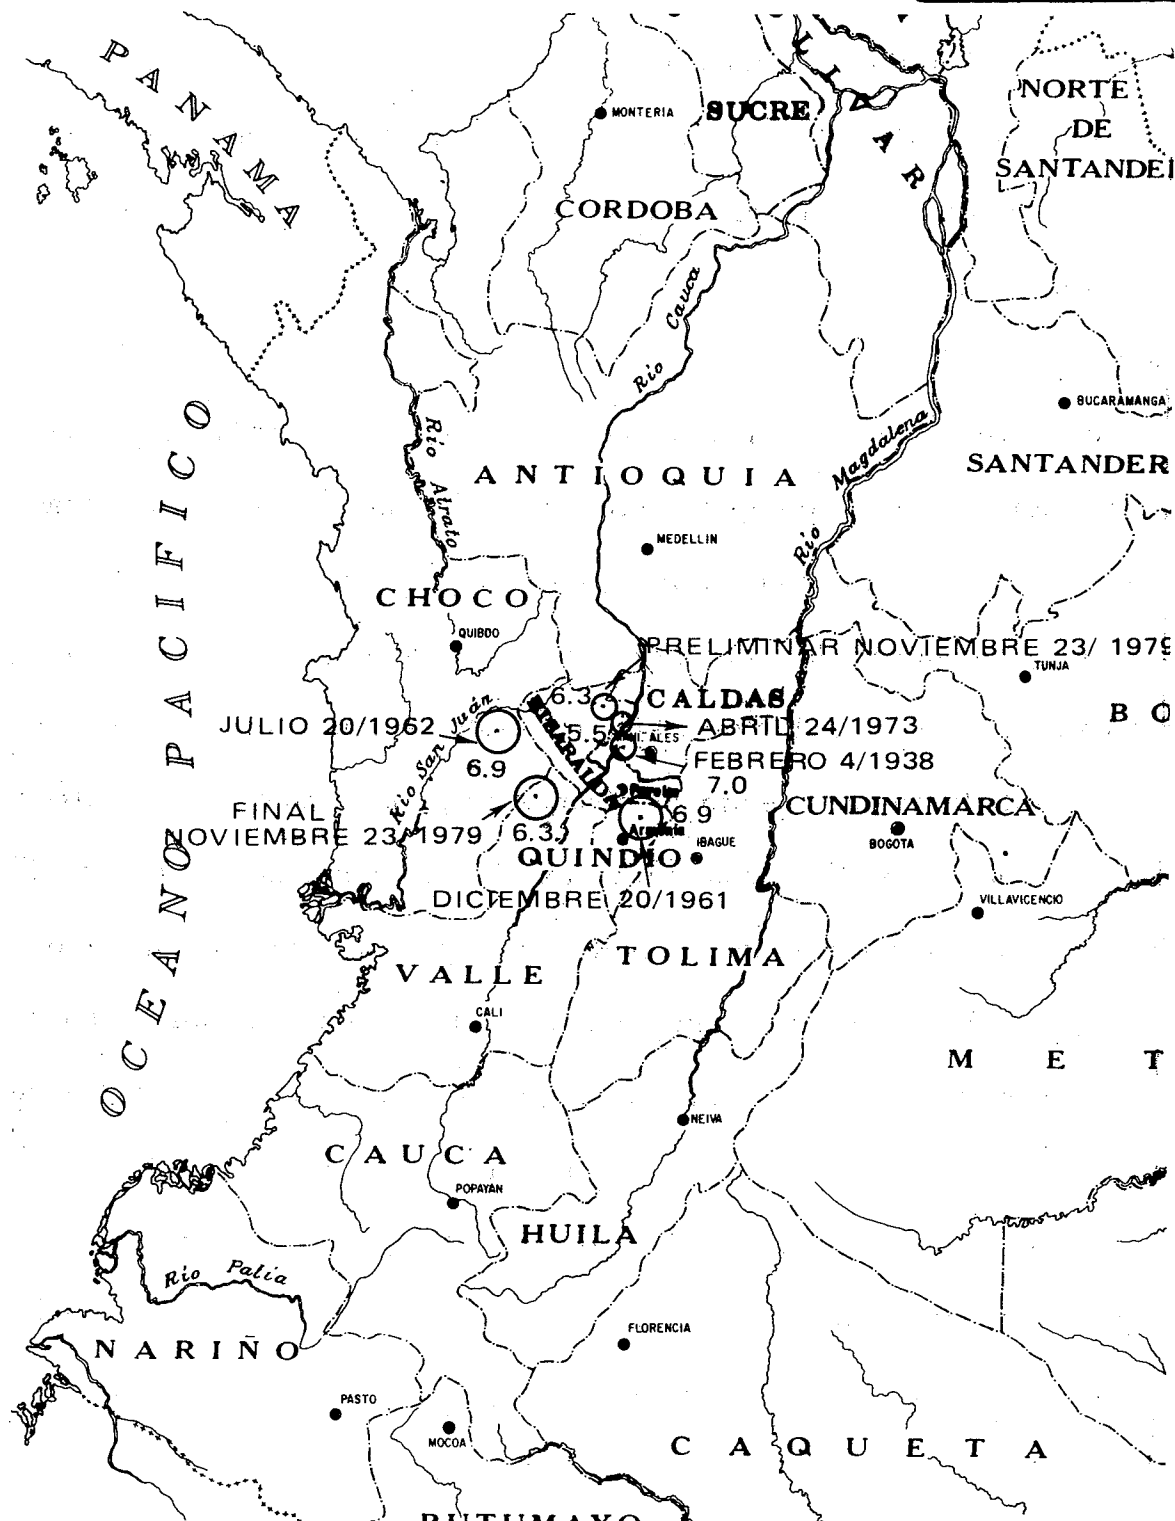
LOCALIZACION DE EPICENTROS IMPORTANTES EN EL VALLE INTERANDINO DEL RIO CAUCA

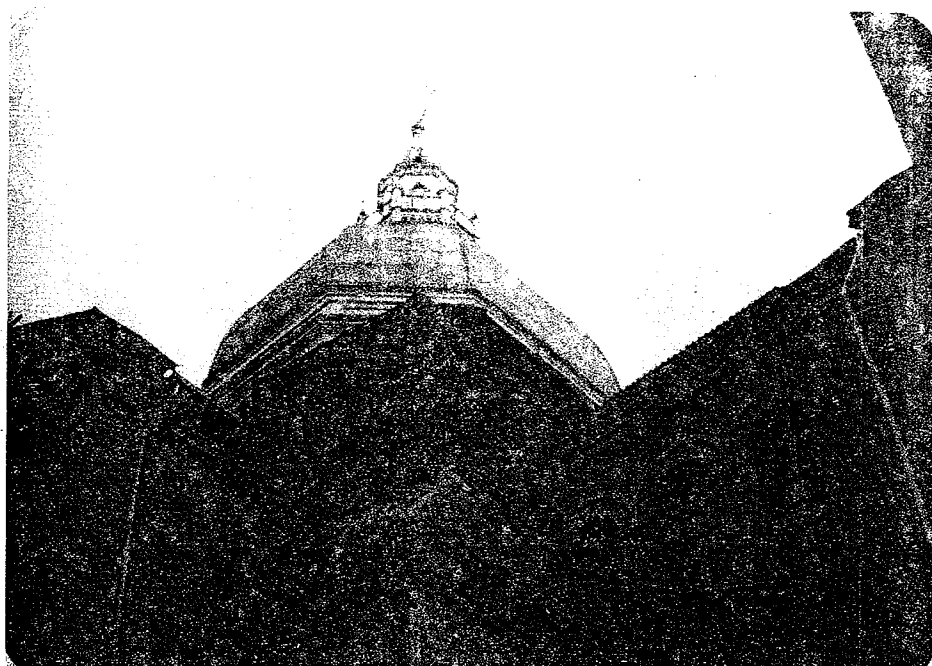
Fig. 3. El sismo en Pereira. Noviembre 23, 1979. Cúpula y Cruz de la Catedral; ésta tambalea pero no cae. Foto (teleobjetivo) L. M. Ramírez.

Según datos de la prensa en Pereira la casi totalidad de los edificios y viviendas destruidas y averiadas fueron construcciones de menos de 5 pisos, mientras que las construcciones más elevadas sufrieron menos, sin duda por estar sometidas a mejores normas de seguridad y construcción. Así los 20 edificios más afectados en Pereira, como escuelas, colegios, etc., cuentan todos con menos de 5 pisos y dos de ellos quedaron totalmente destruidos. Además se calcula que por lo menos 200 apartamentos de clase media sufrieron daños graves. El total de estos daños ascienden a unos 800 millones de pesos solamente en la ciudad. (Figs. 3, 4, 5 y 6).

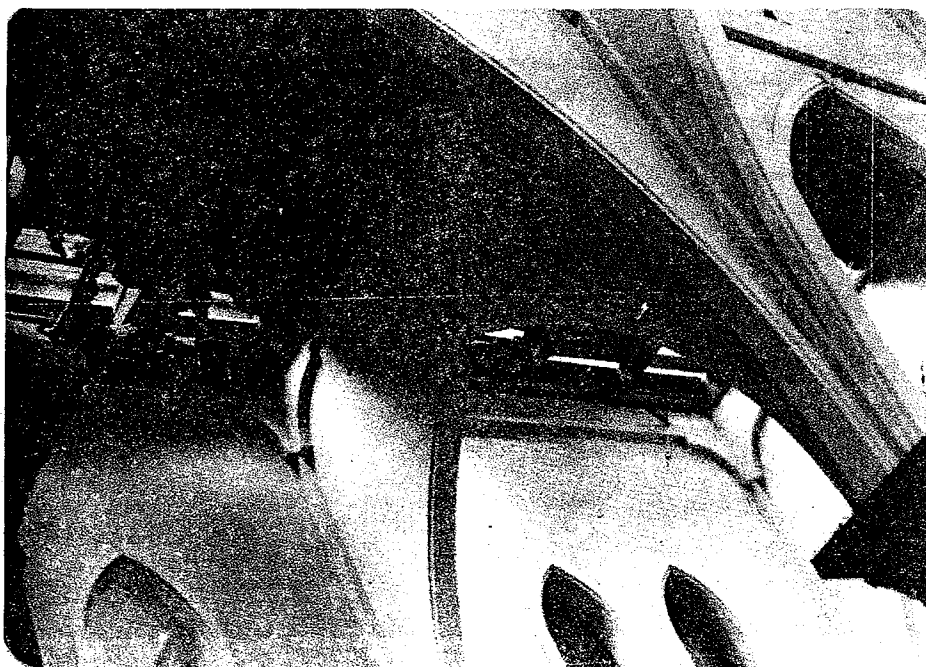
Fig. 4 .El sismo en Pereira. Templo Claret Carrera 7, Calles 24 y 25. Nave lateral, arcos averiados. Techos desplomados. Vista interior. Foto (teleobjetivo) L. M. Ramírez.

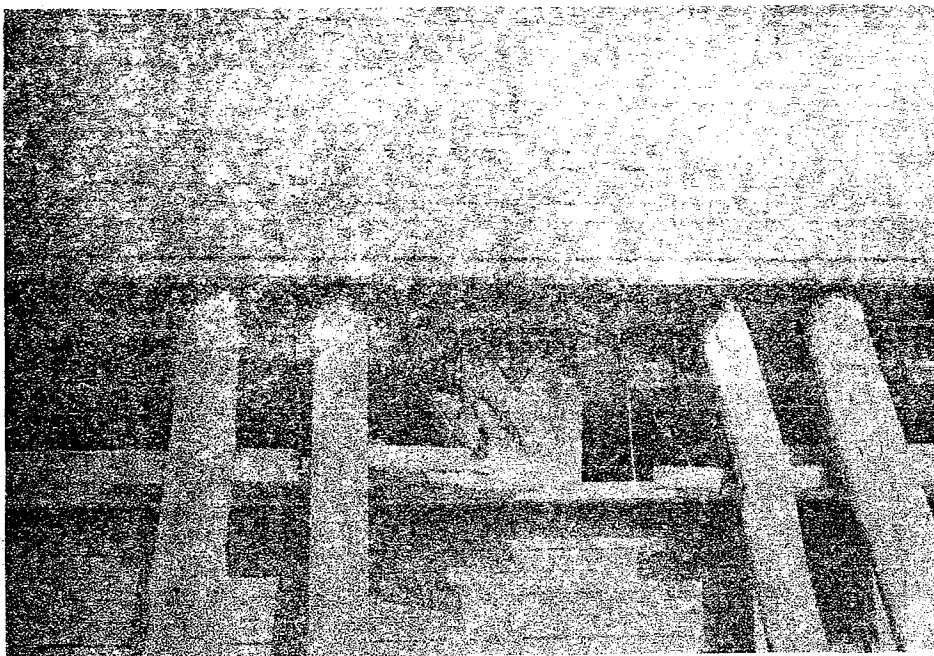
Fig. 5. Pereira. Sismo del 23 de Noviembre de 1979
Edificio de las Empresas Públicas. Vista de la falla
en una columna del primer piso. Foto M. Kielmas.

Por su parte los ingenieros Luis E. García Reyes y Alberto Sarría Molina observaron que los "daños estructurales, tanto en Pereira como en Manizales, se concentraron en las columnas y parece que se debieron a variados motivos, entre los cuales fué fácil apreciar un confinamiento deficiente del núcleo de estos elementos estructurales. En el edificio de las Empresas Públicas de Pereira fué claro cómo un muro recortó la longitud de las columnas del primer piso y concentró la fuerza horizontal en un elemento muy rígido con poca capacidad de deformación produciendo la falla indeseable en la columna. (Fig. 5)

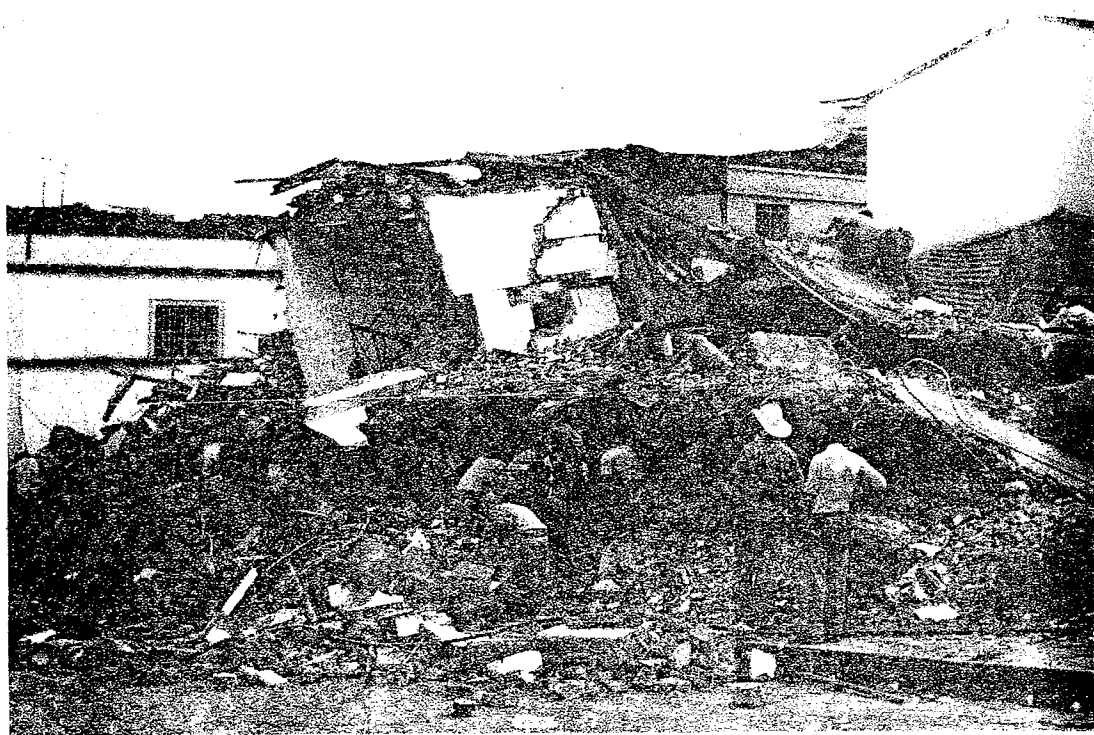
Fig. 6 . El Sismo En Pereira, Noviembre 23 de 1979
Vivienda particular, situada en la Cra.13 con la Calle 13
totalmente destruída. Foto Caldas.

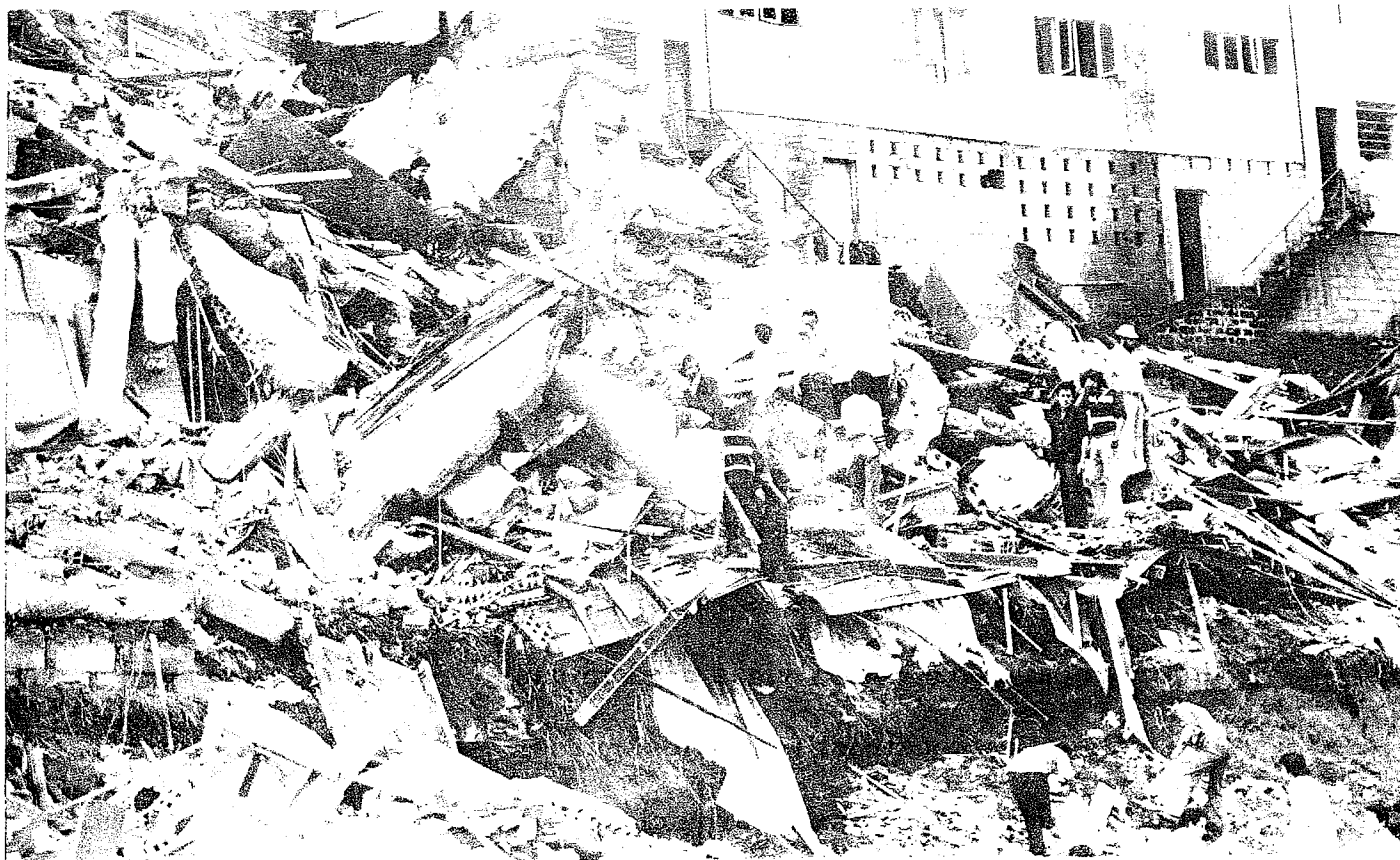
La destrucción siguió hacia el oriente llegando al exclusivo barrio Milán, en donde un centenar de costosos apartamentos quedó prácticamente arruinado junto con el Colegio Santa Inés, en donde además de daños por unos 30 millones causó la muerte de dos religiosas. (Fig. 7)

Figuras 7 y 8. El Sismo en Manizales, Noviembre 23, 1979. Arriba: casas destruidas en el Sector de Milán. Abajo: daños en Servicios Públicos-Sector Belén. Cortesía de la Defensa Civil Colombiana.

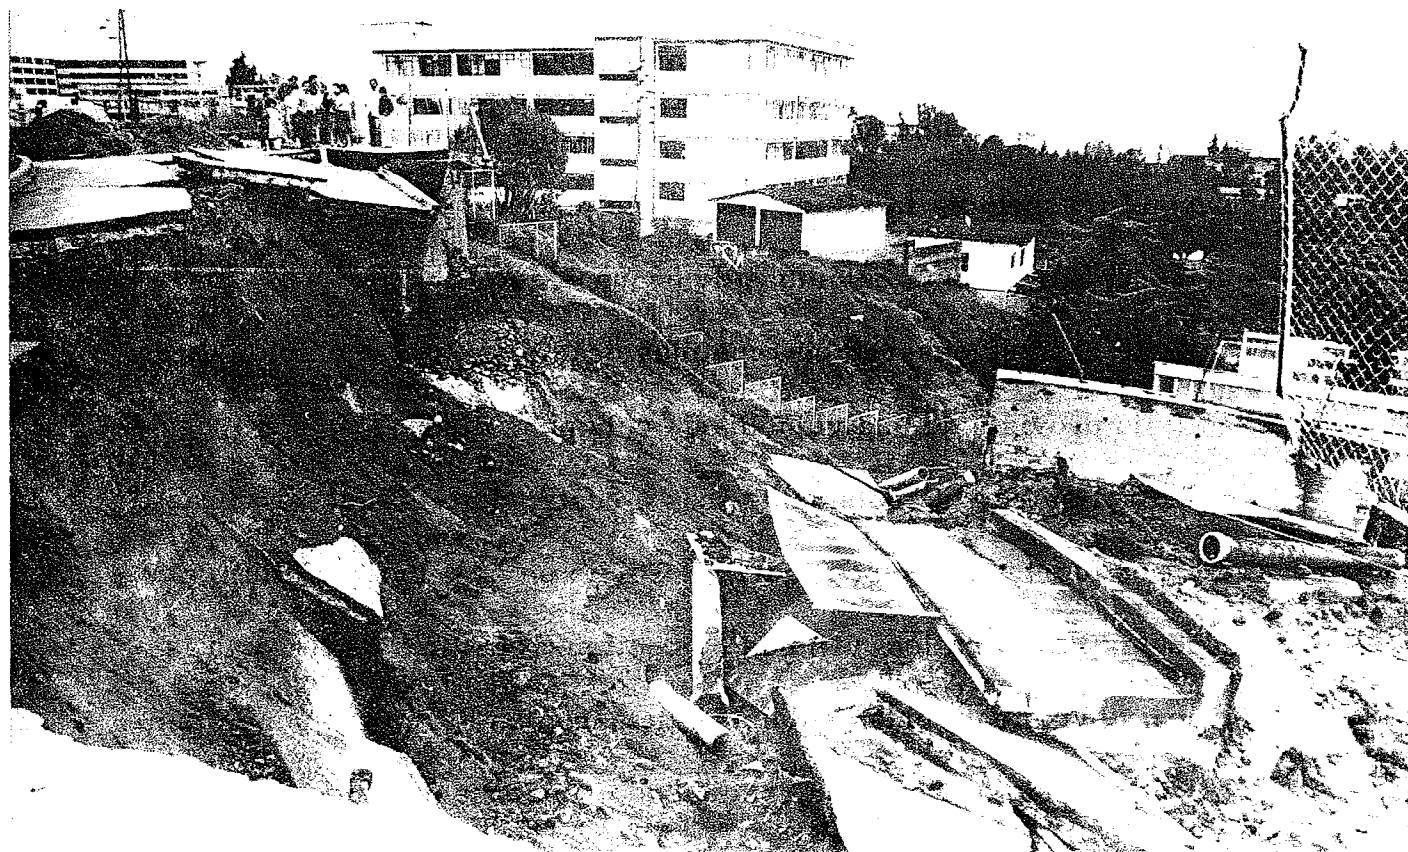
En total se calculan por lo menos en 500 los apartamentos seriamente averiados en toda la ciudad y el valor de los daños se calcula en unos mil millones de pesos. Gran parte de estos daños hay que atribuirlos a deslizamientos y agrietamientos del terreno. (Fig. 8).
